**PROJETO DE ESTRUTURAS DE  
CONCRETO EM SITUAÇÃO DE INCÊNDIO**

Conforme ABNT NBR 15200:2012

VALDIR PIGNATTA SILVA

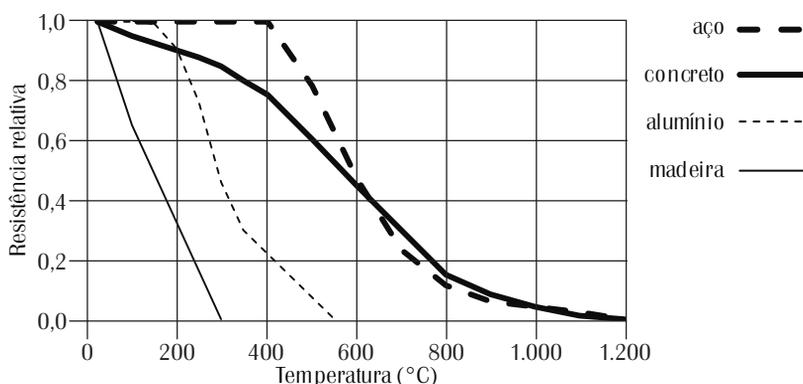
**Figura 1.13** - Variação da resistência dos materiais em função da temperatura.

Hoje, se reconhece que a capacidade resistente do concreto (EC2, 2004), do aço (EC3, 2003), das estruturas mistas (EC4, 2003), da madeira (EC5, 2004), da alvenaria estrutural (EC6, 2005) e do alumínio (EC9, 2007) em situação de incêndio é reduzida, em vista da degeneração das propriedades mecânicas dos materiais (Figuras 1.13 e 1.14) ou da redução da área resistente.

temperaturas. Nas Figuras 1.13 e 1.14 apresentam-se a redução de resistência à tração e do módulo de elasticidade paralela à grã para espécies de madeira coníferas.

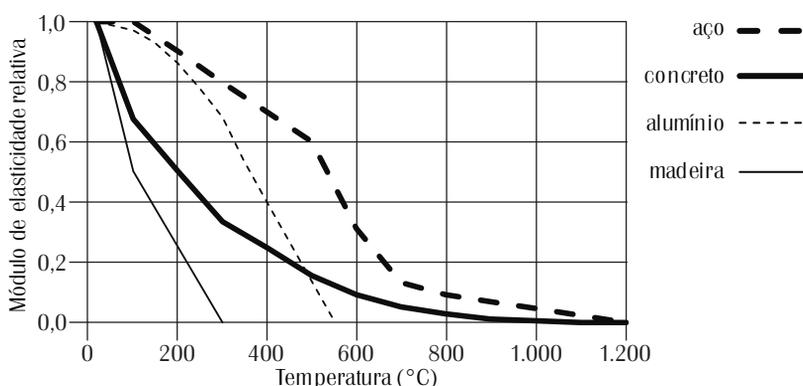
**Figura 1.14** - Variação do módulo de elasticidade dos materiais em função da temperatura.

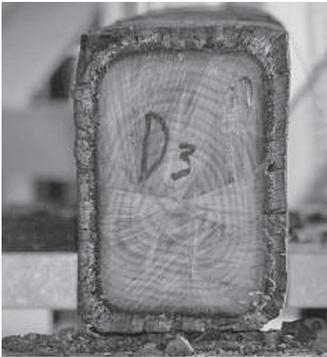
**Figura 1.15** - Carbonização da madeira.  
Fonte: Silva et al., 2008.

Os elementos de madeira sofrem carbonização na superfície exposta ao fogo, reduzindo a área resistente (Figura 1.15) e realimentando o incêndio. A região central recebe proteção proporcionada pela camada carbonizada, atingindo baixas

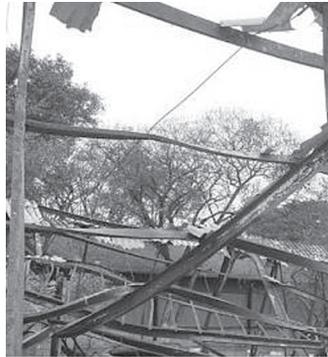
**Figura 1.16** - Elemento isolado de aço.

O aço e o alumínio têm resistência e módulo de elasticidade reduzidos quando submetidos a altas temperaturas (Figura 1.16).

Apesar de a redução das propriedades mecânicas do concreto e da madeira, em função da temperatura, ser mais acentuada do que a do aço, deve-se lembrar que a temperatura média atingida por um elemento isolado de aço em incêndio é geralmente maior do que a dos outros dois materiais.

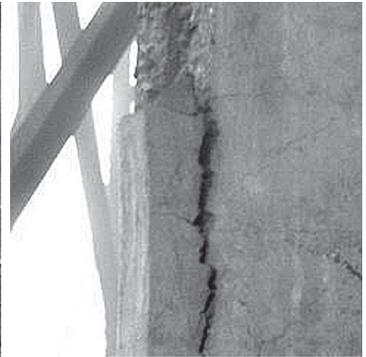
**Figura 1.17** - Spalling em pilar de concreto.

O concreto, além da redução da resistência, perde área resistente por causa do *spalling*. O *spalling* é um lascamento da superfície do elemento de concreto submetido a um incêndio. Em concretos com resistência convencional ( $f_{ck} \leq 50$  MPa), o *spalling* decorre do comportamento diferencial a altas temperaturas dos materiais componentes do concreto e da pressão interna da água ao evaporar-se, entre outros fatores. Sua ocorrência é aleatória, e é antieconômico tentar soluções para evitá-lo. Em concretos com alta resistência, a causa do *spalling* é, preponderantemente, a pressão interna do vapor de água. Pode ocorrer o *spalling* explosivo (desplacamento do concreto acompanhado de forte ruído), pela maior dificuldade de percolação da água. O *spalling* reduz a área resistente do concreto e expõe a armadura ao fogo (Figura 1.17).
